Restaurování bočního oltáře sv. Marie Magdaleny v kostele Narození Panny Marie ve Štípě – II etapa.

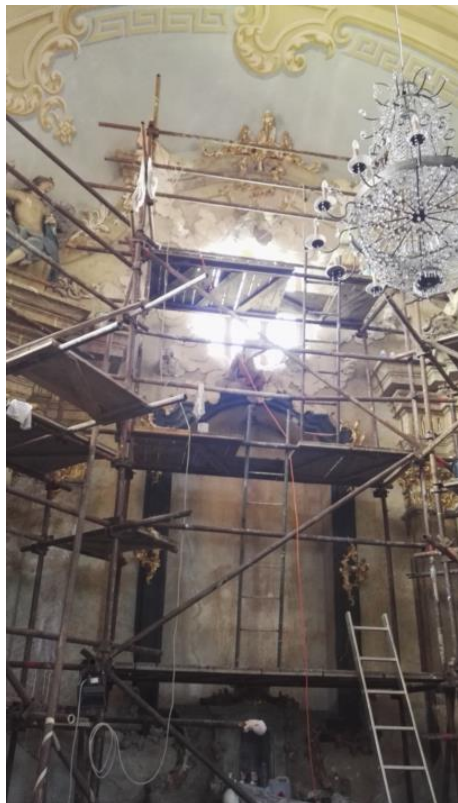
V roce 2017 se započalo s celkovým restaurováním bočního oltáře sv. Marie Magdaleny v poutním kostele Narození Panny Marie ve štípě, které v roce 2018 pokračovalo další etapou. Nejzásadnějším bodem prací byla změna původní koncepce, kdy po provedených sondách a následném doporučení NPÚ bylo vlastníkem rozhodnuto o restaurování sochařské výzdoby do tzv. barokní podoby, kde bude docíleno původního barokního vzhledu všech soch a plastik tzn. ve výsledku budou sochy bílé resp. bude restaurována původní leštěná sádra.

Kromě práce na sochařské výzdobě, probíhaly kompletní restaurátorské práce na umělých mramorech v horní části oltářní architektury nad římsou. Jednalo se o obroušení měkkým kamenem, tmelení, naštukování klišovou vodou a opětovné broušení, napuštění lněným olejem s terpentýnem, konzervace včelím voskem v terpentýnu, rozleštění flanelovými hadry. Restaurování předcházelo dorovnání podkladní omítky a dutiny nad hlavicí pilastru a statické zajištění původní trhliny za oltářním obrazem a dále v celé oltářní architektuře.

V soklových partiích oltáře byla osekána degradovaná omítka a bylo provedeno odsolování podkladních vrstev v místech osekané omítky. Na celé ploše všech umělých mramorů bylo dokončeno celkové odstraňování laků a přemaleb.

V letošní etapě byl také restaurován oltářní obraz a zlacené části svatozáře z vrcholu oltáře.
